# 預定期程說明(114.4.7更新)

# 緣由說明

- ◆ 本校綜合院館8樓露台遮陽板康芮颱風(113年10月30日)局部崩落，為確保通行安全，緊急封閉2樓出入口，改由綜合院館一樓進出

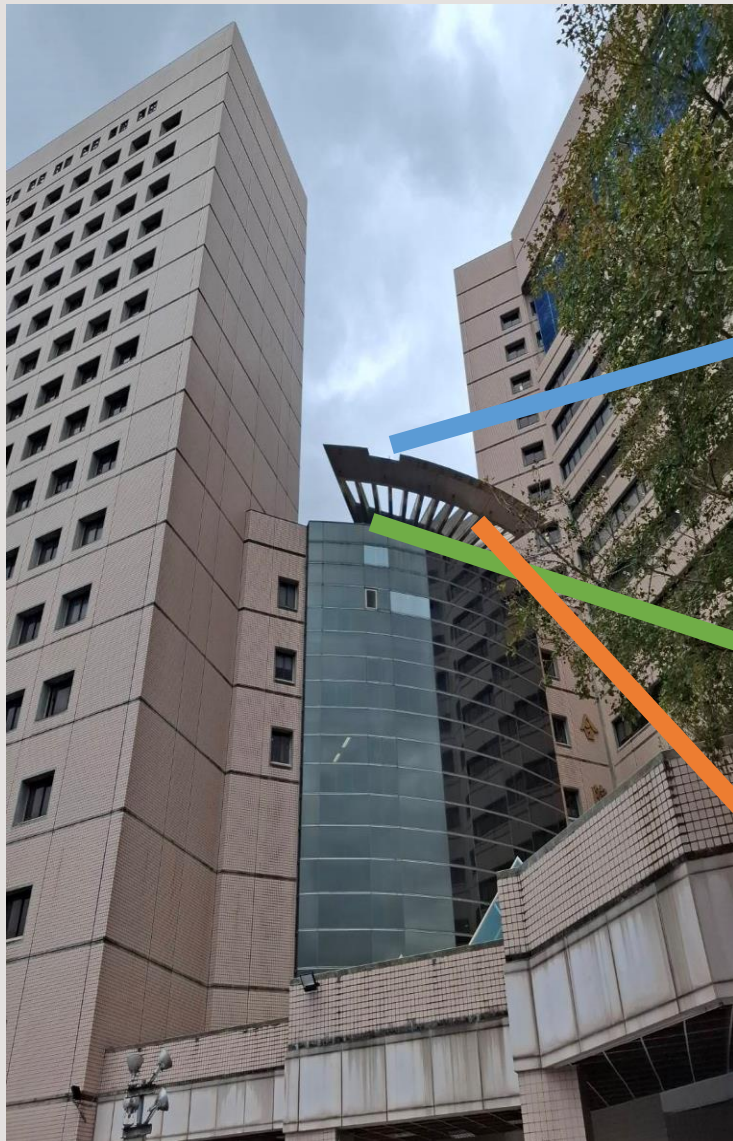
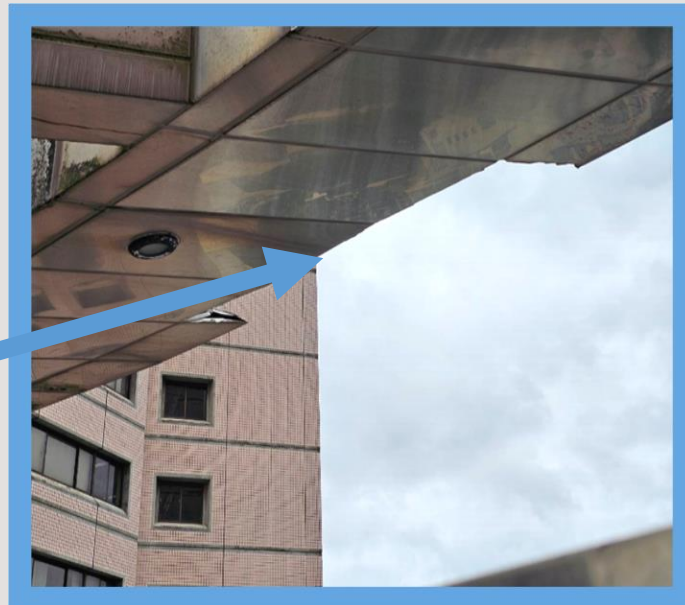
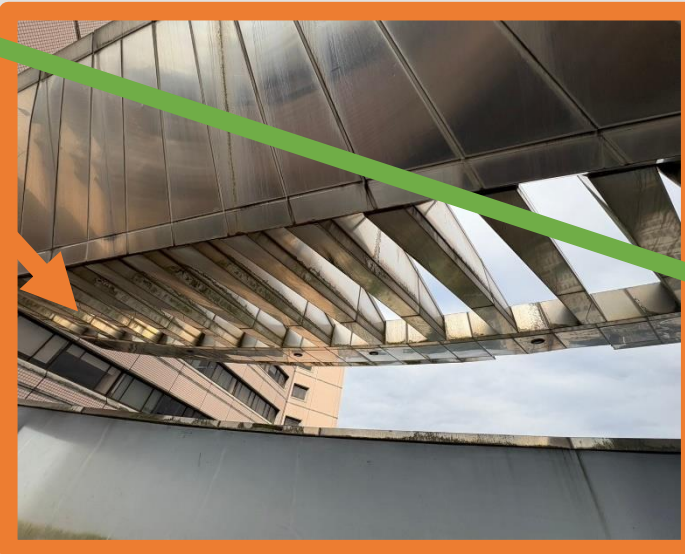
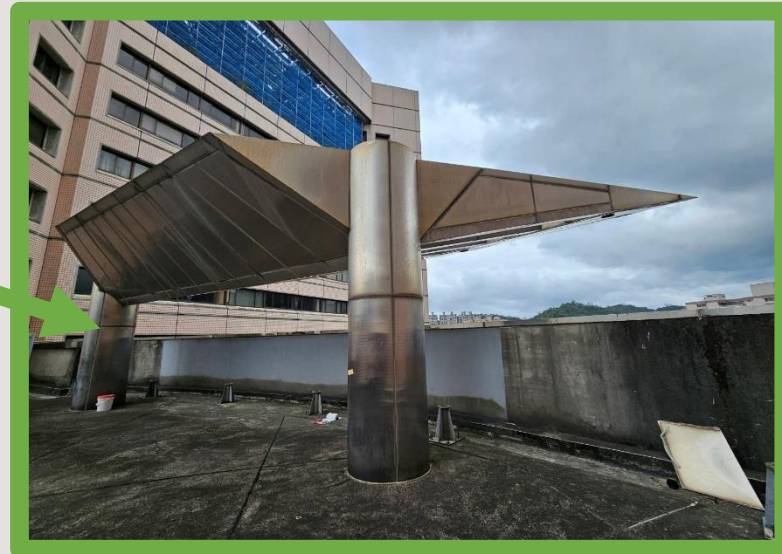
# 現況照片

為避免風雨持續惡化其  
它固定件，將辦理修復  
工程評估。

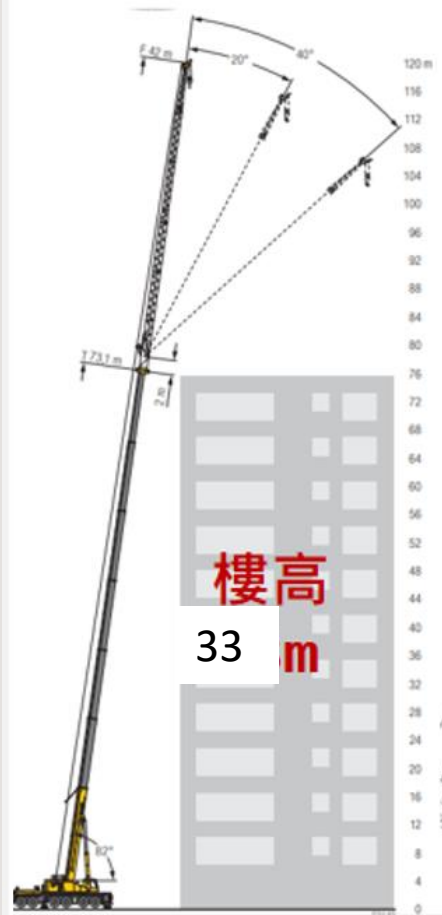
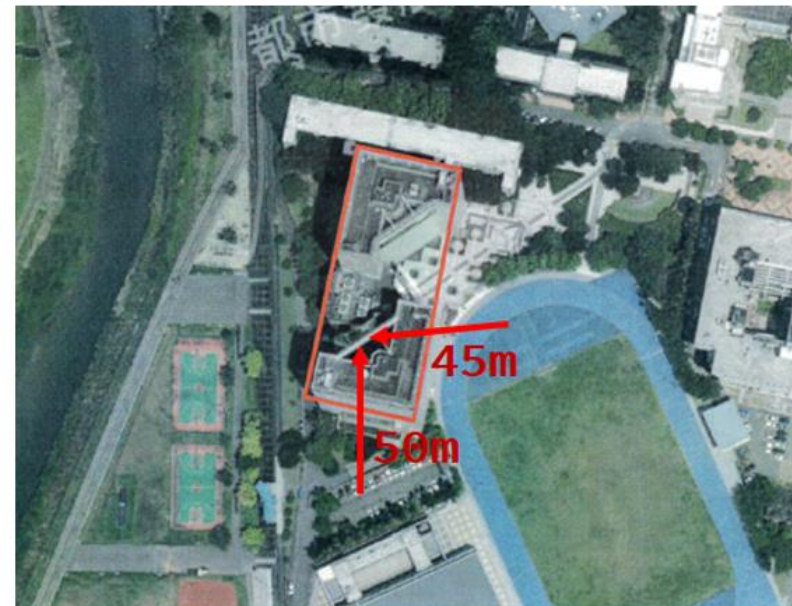
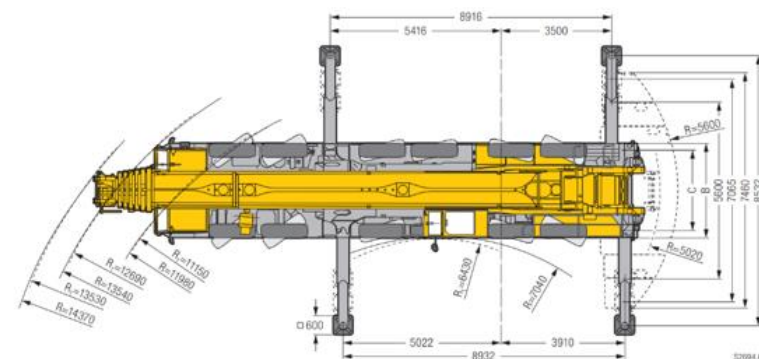
- ◆ 現址位於8樓高、外突約2~3公尺、2~8樓外牆面為帷幕牆，導致搭架難度及經費皆高。
- ◆ 若以吊車高空作業，因吊臂距離、吊車需由體育館旁停車場行駛至至操場側站立，無法確認是否不破壞操場跑道。
- ◆ 目前先儘速辦理設計監造單位委任作業中，由專業建築師、技師進一步評估最適當工法再執行施工，未修復前、2樓平台仍須暫停通行，造成不便，懇請見諒。
